MALMÖ
FORNMINNESFÖRENING

1973

Den återfunna "ärkebiskopsgården" i Malmö

AV SVEN ROSBORN

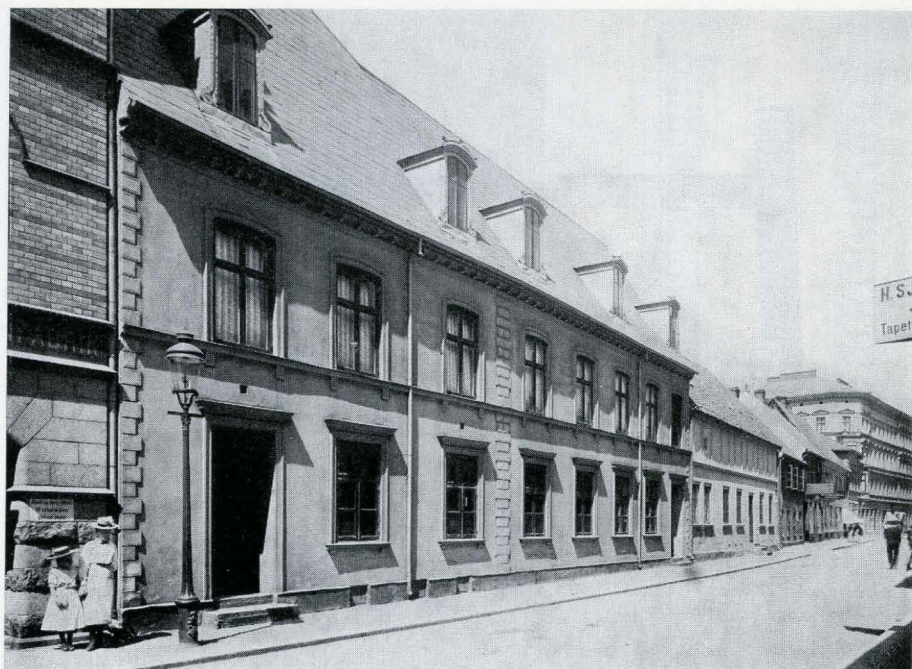
Kalendegatan mot nordväst år 1900. Den medeltida byggnaden döljer sig bakom putsen i tvåvåningshusets vänstra del. — Foto Axel Sjöberg. Malmö museum.

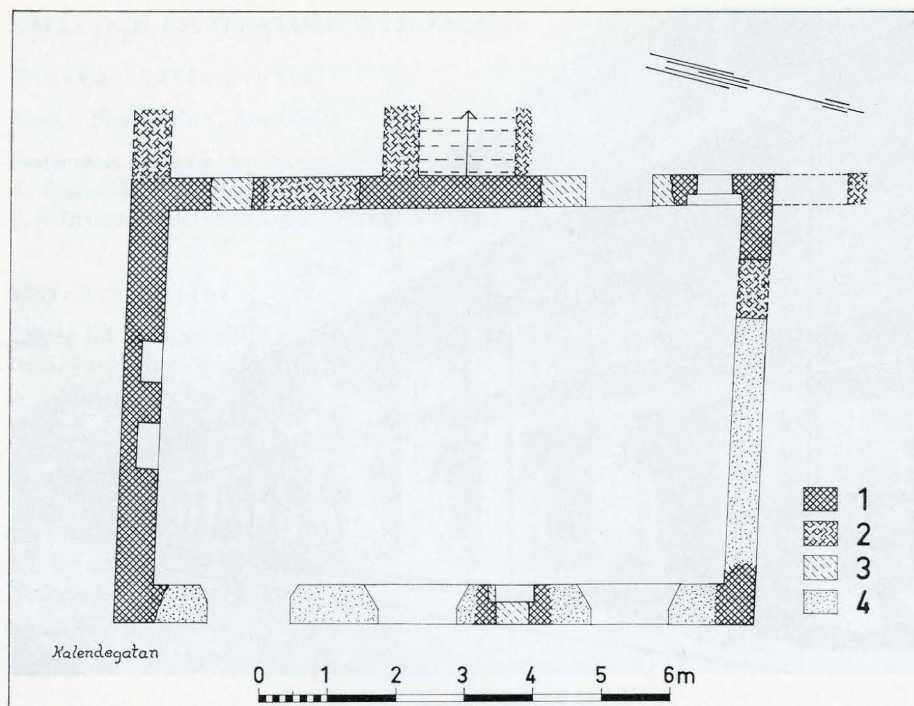
Fig 1. Plan över botten-
ningen.

Bevarad medeltida mur.
Delvis bevarad medeltida mur.
Ny mur.
Ej bestämd mur.

Den år 1953 gjorda antikvariska undersökningen kom att omfatta endast vissa innerväggar i bottenvåningen. Den medeltida byggnadens inre mått kunde anges till ca $8,5 \times 5,5$ meter, fig 1. Södra tvärväggen frilades helt, varvid två igenmurade nischer blottades. Under dessa nischer var väggen försedd med ett flertal runda hål, vilka tolkades som fästpunkter för en innerpanel². Även väggen mot Kalendegatan frilades från sina tjocka putslager. Två stora fönsteröppningar hade här upptagits i sen tid, varför större delen av den ursprungliga medeltidsmuren gått förlorad. Ett smalt väggparti mellan de båda fönsteröppningarna hade emellertid skonats och här påträffades en nisch med väggmålningar. I sitt första skede har säkert nischen tjänstgjort som fönsteröppning. På troligtvis 1600-talet murade man igen öppningens yttre del, minskade den inre delen med en halv tegelstens bredd och försåg den på så sätt uppkomna nischen med målningar³.

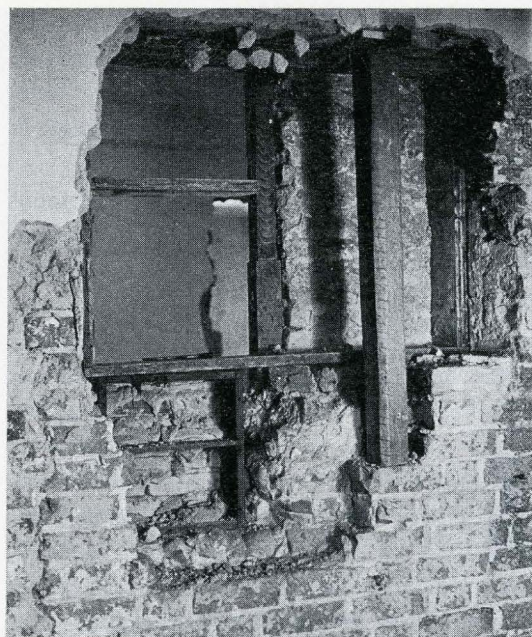
Fig 2. Det återfunna 1600-tals fönstret.

Undersökningen av gårdsmuren aktualiserades bl a av att ett genombrott för en dörröppning skulle göras genom medeltidsmuren. Härigenom kom en äldre igenmurad fönsteröppning att friläggas på platsen för den tilltänkta dörröppningen, fig 2. Fönsteromfattningen av trä hade bevarats i det närmaste intakt, så också den vackert profilerade mittposten, vilken daterar fönstret till 1600-talet. Detta var verkligen en upptäckt. Att finna en sådan välbevarad fönsterkonstruktion på sin ursprungliga plats tillhör sällsyntheterna vid byggnadsundersökningar⁵.

Fönsterkarmen är 25 cm bred och 3 cm tjock samt något skråställd. Karmkanterna inåt rummet avslutas med en enkel profilering, medan de utåt avfasats för fönsterbågarnas infästning. Sidostyckena är intappade i över- och understyckena.

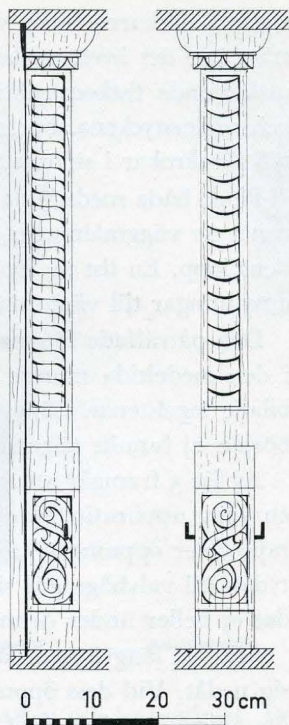
Fig 3. Uppmätning av mittposten till fönstret fig 2.

Mittpostens utseende framgår av fig 3. Posten är gjord i ett enda trästycke med undantag av den övre utskjutande delen. Denna övre del består av tre

stycken tillskurna bitar, vilka fastnaglats till en enhet. Att döma av märken i träet har det även mellan det övre och det undre profileringsfältet suttit en utskjutande listkonstruktion. Posten är liksom sidostyckena intappad i över- och understyckena. För regling av de båda fönsterbågarna har man slagit in två järnkrokar i sidorna, vilket framgår av figuren.

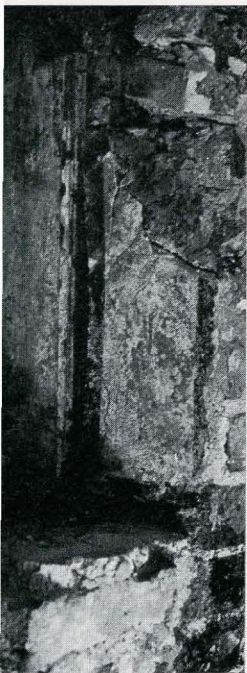
4. Delvis bevarad smygning.

På de båda snedställda sidoväggarna mellan karm och inre murliv återfanns rester av väggmålningar, fig 4. Dessa hade farit mycket illa under århundradens lopp. En list av svart färg inramade ett ljusare mittfält, på vilket svaga antydningar till växtornamentik kunde skönjas.

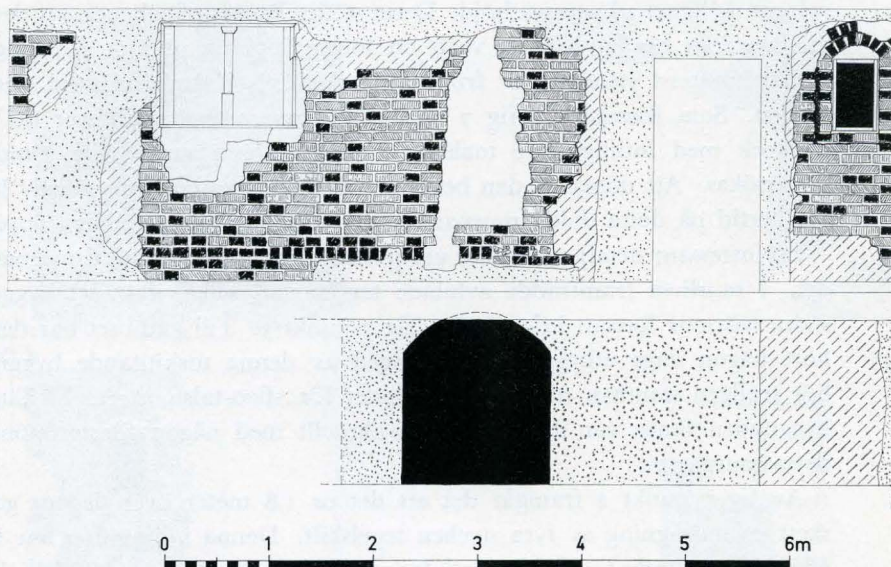
Av fig 5 framgår att det mellan 1600-tals fönstret och den södra tvärmuren en gång uppbrutits en dörröppning, vilken efter en tids användning igenmurats. Över öppningen frilades ett tegelskift på ca 65 cm längd. Då ingen antydan till valvbåge gör sig gällande på denna höjd kan man sluta sig till att det ej heller under denna nivå funnits någon ursprunglig muröppning.

Fig 5. Uppmätningsskizering av gårdsmurens inre murliv i källare och bottenvåning. De mörka partierna markerar ursprungliga muröppningar. Teckenförklaring: se fig 1.

Mitt på långväggen påträffades en igenmurad väggöppning, vilken vidgade sig nedåt. Vid dess öppnande välldes tjocka, svarta sotlager ut i rummet. Att öppningen en gång varit en del av en spis var det därför inga som helst tvivel om. En närmare undersökning av öppningens sidomurar och bakmur visade att hela konstruktionen tillkommit under ett yngre tidsskede. Sidomuren mot söder utgjordes nämligen av avbilade medeltida tegelstenar, medan övriga begränsningsmurar var uppförda av betydligt yngre tegelstenssorter.

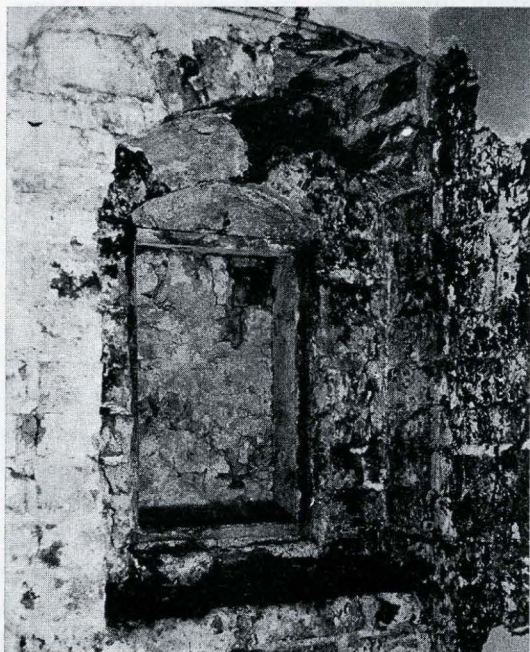
Fig. 6. Den återfunna 1400-tals fönsteröppningen.

Ytterligare en fönsteröppning återfanns på denna västra gårdsmur. Vid genombrott för en ventileringsstrumma längst i norr blottades delar av en valvbåge. Arbetet avbröts och en betydligt försiktigare framtagning tog sin början. Den gamla fönsteröppning som härvid frilades visas på fig 6. Denna öppning är den enda hela, ursprungliga fönsteröppning som påträffats i den medeltida byggnaden.

Öppningens inre del är 78 cm bred och sidomurarnas höjd uppgår till 90 cm. Över dessa vilar en valvbåge av $\frac{1}{2}$ tegelstens höjd. Öppningens yttre del är betydligt mindre, endast 46 cm bred med 70 cm höga sidomurar. Även över denna del vilar en valvbåge av $\frac{1}{2}$ tegelstens höjd. Inne i öppningen återfanns en träkarm i mycket enkelt utförande. Att döma av träets kondition kan denna karm dateras till samma tid som 1600-talsfönstret. Ursprungligen verkar inte öppningen ha haft någon karmkonstruktion utan varit helt öppen. Detta framgår av de åtminstone sex olika slamningslager som täckte valvbågens undersida. Att öppningens storlek ökas inåt rummet kan tyda på att den trälucka som bör ha ersatt fönstret suttit här inne och möjligen slagit mot den norra tvärväggen.

Vid jämförelser med den år 1953 påträffade nischen på östra yttermuren och den år 1973 frilagda fönsteröppningen visar det sig att dessa är lika stora och att de ligger på samma höjd. Detta stöder Baggers påpekande att den östra nischen från början kan ha varit en fönsteröppning ut mot Kalendegatan.

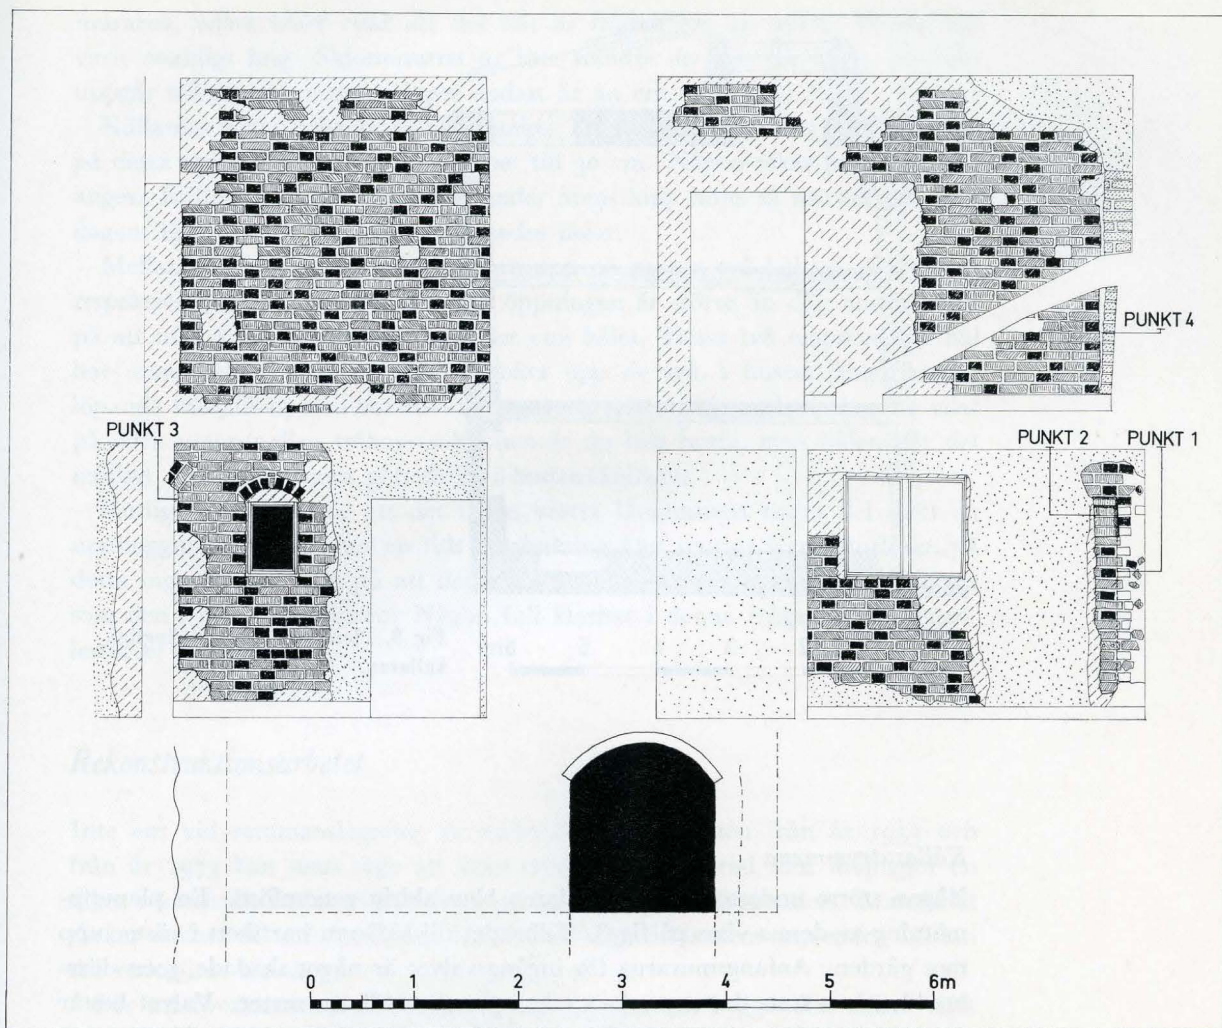
Gårdsmurens yttre murliv frilades också delvis i samband med undersökningen. Som framgår av fig 7 upptages denna väggyta till stor del av en rökstock med intilliggande toalettutrymmen. Dessa murpartier kunde inte undersökas. Att döma av den bevarade medeltidsmurens inre murliv har det emellertid på detta dolda murparti ej funnits några ursprungliga öppningar.

En intressant detalj avslöjades vid putsavknackningen på gårdsmurens södra del. I murlivet framträdde avbilade tegelstenar, vilka visar att byggnadens södra tvärmur fortsatt inåt gården, fig 7 punkt 1. Till gathuset har det alltså hört någon slags utbyggnad. Rivningen av denna utskjutande byggnadsdel hör troligen samman med upphuggandet för 1600-talsfönstret. Så länge utbyggnaden fanns var det givetvis ej aktuellt med någon fönsteröppning på detta murpartiet.

Av fig 7 punkt 2 framgår det att det ca 1,8 meter över dagens golvnivå skett en indragning av fyra stycken tegelskift. Denna indragning har fortsatt åt norr men endast ett litet parti återstod vid undersökningstillfället. Indragningen uppgår för de tre nedre skiften till 15 cm samt för det övre till 7 cm. Då indragningen ej är särskilt djup är det svårt att tänka sig konstruktionen som någon slags valvanfang. Mer lockande skulle det vara att sätta det i samband med infästningen för taket till den utskjutande byggnadsdelen.

I gårdsmurens norra del sitter den ursprungliga fönsteröppningen. Strax norr om denna uppdagades en intressant detalj, fig 7 punkt 3. En delvis skadad stötfog sträcker sig ca 1,7 meter upp på muren. Uppåt avslutas den av resterna till en i tegelstens hög valvbåge. Undersökningen av muren på den andra sidan den avskiljande norra mellanväggen gav negativt resultat. Valvbågens fortsättning hade här borthuggits och en ny mur uppförts. Trots det således fragmentariska materialet är det utan tvekan här frågan om resterna efter en ursprunglig portöppning.

Fig 7. Uppmåtningsritning av gårdsmurens yttre murliv. Teckenförklaring: se fig 1.

plan. Det är därmed inte sagt att det inte kan ha funnits någon sådan. Rökstocken och den svårt sargade muren söder därom lämnar tillräckligt stora blottor för ett sådant arrangemang. Muren längst i söder uppvisar en lång stötfog, vars övre del är skadad, fig 7 punkt 4. Från början tolkades denna som den medeltida byggnadens sydvästra hörn. Vid sammanställning av de enskilda fältritningarna visade sig emellertid detta antagande ej stämma. Nedan ska visas att det troligen är en rest av en ursprunglig dörröppning som här framkommit i ett ytterst fragmentariskt tillstånd.

I övervåningen framkom inga bjälkhål vid undersökningen, men trots detta finns det en antydning om på vilken höjd golvet legat. Övervåningens södra del avslutas som tidigare omtalats med en långsträckt stötfog. Denna fog kan inte vara identisk med byggnadens sydvästra hörn. På fig 7 punkt 4 ses nämligen att muren i övervåningen slutar ett tiotal cm innan den når fram till bottenvåningens södra tvärmur, fig 7 punkt 1. Om stötfogen skulle markera en hörna, betyder detta att övervåningens södra tvärmur skulle hänga av sig självt i luften. Detta är ju helt omöjligt. Stötfogen kan genom detta resonemang endast tolkas som norra delen av en dörröppning. Detta betyder i sin tur att byggnaden på övervåningsplanet måste ha fortsatt längre åt söder än vad utrymmena i bottenvåningen anger.

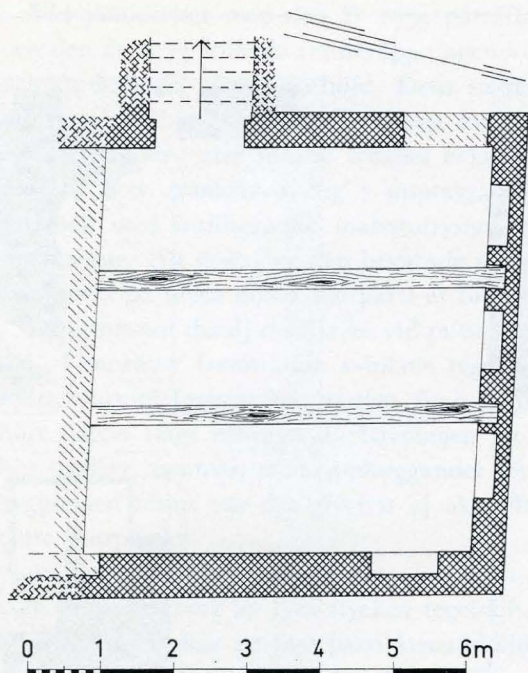
Fig 8. Plan över den tillgängliga källaren.

Någon större undersökning av källaren blev aldrig genomförd. En planuppmätning av denna visas på fig 8. Tillträdet till källaren har skett i väster upp mot gården. Anfangsmurarna för ingångsvalvet är något skadade, men dörrbredden kan trots detta ganska exakt uppmätas till 1,2 meter. Valvet består av en yttre och en inre valvbåge av vardera $\frac{1}{2}$ tegelstens höjd. Yttre delen av den södra anfangsmuren uppvisar rester efter en avbilad tegelstensmur, vilken sträckt sig inåt gården i västlig riktning. Som framgår av fig 1 har denna mur säkerligen bildat den utskjutande gårdsbyggnadens norra yttermur. Utbyggnadens bredd kan alltså uppges till ca 4,2 meter.

Källarrummet avskärmas i dagens läge åt söder av en mur löpande i riktning öster-väster. Att den ursprungliga källaren fortsatt längre söderut är helt klart, då denna södra mur inte ligger i förband med långmurarna. I sydöstra hörnet finns dessutom kvar en hög muröppning med bevarad valvbåge, vilken till större delen täcks av den tvärgående muren. Då denna muröppning är igenmurad kan det inte avgöras om den en gång tjänstgjort som nisch eller som dörröppning ut mot Kalendegatan. På samma långsidas norra del finns det emellertid en liknande muröppning. Bakmuren ligger här i förband med sido-

murarna, vilket klart visar att det här är frågan om en nisch. Denna har varit ovanligt hög. Sidomurarna är inte mindre än 130 cm höga, bredden uppgår till 88 cm medan djupet endast är 30 cm.

Källarens norra tvärmur är helt intakt. Tre nischer återfinnes här. Bredden på dessa uppgår till 82 cm och djupet till 30 cm. Någon säker höjd kan inte anges. Källargolvet har nämligen under årens lopp höjts så mycket att det i dagens läge helt täcker nischernas nedre delar.

Mellan nischerna finns något högre upp på muren två hål på 26×30 cm respektive 32×30 cm. Att den ena öppningen är större än den andra beror på att man i senare tid bilat upp det ena hålet. Dessa två ursprungliga hål har utan tvekan varit avsedda att bära upp de två, i husets längdriktning löpande träbjälkar, som bottenvåningsgolvets tvärgående regler måste ha vilat på. Den ursprungliga träkonstruktionen är nu helt borta, men hålen gör det möjligt att rekonstruera golvnivån i bottenvåningen.

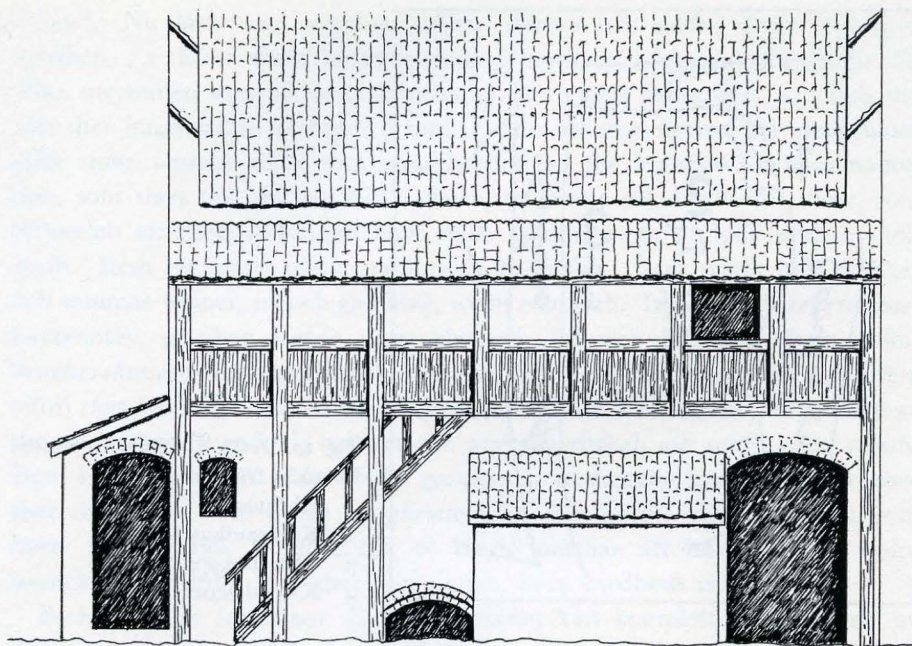
Fig 9. Rekonstruktionsskiss över gårdsfasadens ursprungliga utseende.

Fig 9 visar den rekonstruerade, ursprungliga gårdsfasaden. I mitten skjuter gårdshuset ut i rak västlig riktning. Denna utbyggnad kan endast ha varit en våning hög, då inga märken efter någon utskjutande mur finns i övervåningen. De fyra indragna tegelstensskiften i bottenvåningen bildar på rekonstruktionen takets infästning med långmuren. Källaröppningen har kommit att ligga i direkt anslutning till utbyggnadens norra mur.

I norr bildar porten en särskild liten utskjutande byggnadsdel. Om taket varit utformat som pulpettak som bilden visar eller om det varit ett sadeltak går ej att klargöra. Att det endast är frågan om en begränsad tillbyggnad talar det faktum för att källaren ej fortsätter under denna utskjutande del.

Av rekonstruktionen framgår det också hur märkligt bottenvåningsfönstret placerats på fasaden. Detta fönster har av någon anledning pressats så långt åt norr som det överhuvud taget är möjligt. Förklaringen till detta kan vara att man mellan detta fönster och källartrappan fordrat ett visst utrymme för svalgångstrappan. Att det funnits en svalgång till byggnaden är högst troligt, då detta var den gängse utformningen av de medeltida byggnaderna. För just detta medeltida hus kan man också i en bevarad handling från år 1498 indirekt utläsa en sådan utvändig förbindelseled.

Som tidigare omtalats måste stötfogen i övervåningen tolkas som en rest av en dörröppning. Detta i sin tur medför att byggnaden har varit längre än vad bottenvåningens mått anger. Att man lagt en tvärvägg utan några öppningar genom hela bottenvåningen kan tyda på att det söder om denna mur funnits en större portöppning som fig 9 visar.
